Hansestadt Rostock

Rahmenplanung Biestow

Teil II Materialsammlung

Vorschläge für denkmalpflegerische Maßnahmen im Dorf Biestow (Rostock)

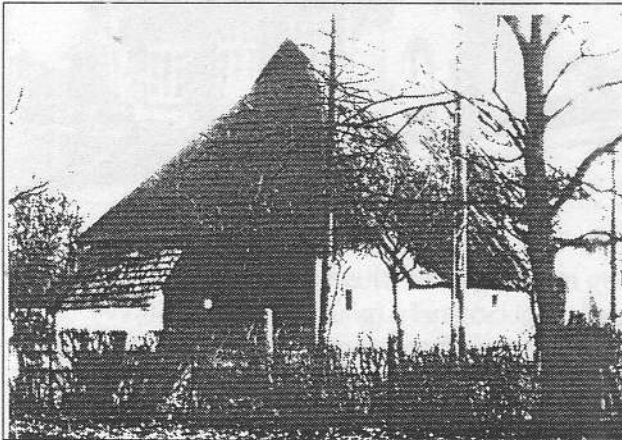
1. Alte Büdnerei (Am Dorfteich 1)

Gebäude bewohnt. Niederdeutsches Hallenhaus. Variante: Dreiständer, Hochseite nach Norden, giebelig zur Straße. Fachwerk weiß gekalkt, Gefache noch weitgehend gelehmt und geweißt. Am Vordergiebel auf Streben vorgekragter Halbwaln. Dem Vordergiebel eine häßliche jüngere Kübbung vorgestellt (Garage). An der Rückseite ein breiter massiver jüngerer Querbau unter Teerpappe-Pulldach.

Dach des älteren Hausteils überwiegend ebenfalls Teerpappedach, nur zum Süden hin zum Teil noch Rohrdach.

Notwendige Maßnahmen: Entfernung der jüngeren Vorderkübbung, Färbung des Fachwerks. Ersetzung des Teerpappendachs auf dem Altbau durch ein Rohrdach. Kleinere Reparaturen.

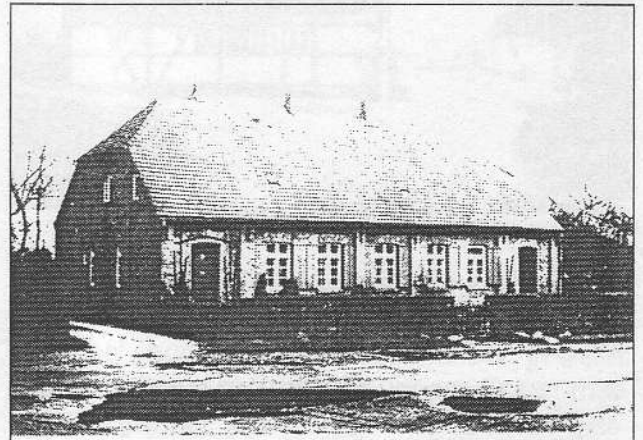
2. Alte Schule

Gebäude teilweise bewohnt. Rest eines ursprünglichen Schulgehöftes. Schulgebäude mit Wohnung des Lehrers und früherem Klassenraum. Einstöckiges Gebäude. Ziegelrohbau. Wände durch Lisenen gegliedert. Überdies Wohngiebel mit weitem getreppten Band versehen. Dach hart gedeckt mit Kröpelwalmern. Fenster in alter Form mit flachem Korbbogen und alter Fenstereinteilung erhalten. Traufseitig zur Straße gelegen. Durch 2 Türen aufgeschlossen (Lehrerwohnung und Klassenraum). Zur Straße 5 Fenster. Zweiflüchtig aufgeteilt.

Datierung: Angeblich 1860 errichtet.

Notwendige Maßnahmen: In dem ehemaligen Klassenraum ist die Decke heruntergebrochen, muß unbedingt repariert werden, da sonst gesamtes Gebäude gefährdet.

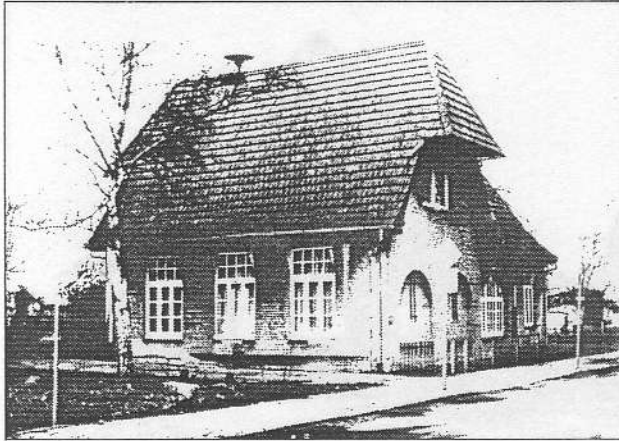
3. Neue Schule

Gebäude nicht bewohnt, heute als Lagerraum genutzt (Wäscheunterbringung). Einstöckiger Bau aus grauen Ziegeln. Hauptbau traufseitig zur Straße. Am Südenende dem Hauptbau ein Querbau vorgestellt unter eigenem Dach. Hauptbau mit 3 dreiteiligen Fenstern zur Straße. Im Querbau zur Straße ein breiteres, mit halbkreisförmigen Oberlicht versehenes Fenster, daneben 2 Blenden leichter Gestaltung (erinnert an Jugendstil). Hauptbau mit Halbwalmdach, Querbau an beiden Giebeln Kröpelwalm mit Fluggespärre. Im Gebäude ursprünglich 2 Klassenräume sowie im Dachraum des Querbaus Wohnung für den 2. Lehrer.

Datierung: Vermutlich Anfang 20. Jh.

Notwendige Maßnahmen: Keine

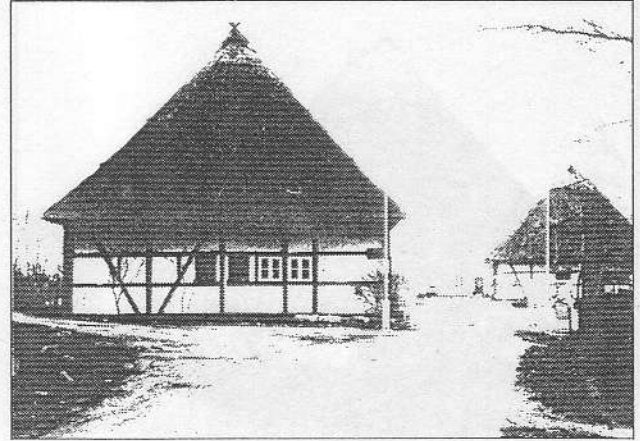
4. Altes Wirtschaftsgebäude

Offenbar früher Hallendielenscheune ohne Kübbung, zuletzt auch als Schafstall genutzt. Nur Vordergiebel noch Fachwerk, Fachtafeln weißt. Fachwerk braun gefärbt. Alle übrigen Seiten massiv und geputzt. Durch Lisenen gegliedert. Lisenen braun gefärbt. Flächen dazwischen weiß. Dach mit Rohr gedeckt. In die südliche Dachfläche eine Fledermausgaube eingeschnitten. Am Vordergiebel auf Streben vorgekrager Halbwalmdach. Rückwärtiger Giebel einfacher Halbwalmdach ohne Vorkragung. Giebelig zum früheren Dorfanger ausgerichtet. Heute als Bürogebäude des Instituts genutzt.

Datierung: Vermutlich um 1800

Es fragt sich, ob nur der Giebel und das Rohrdach unter Schutz gestellt werden sollte.

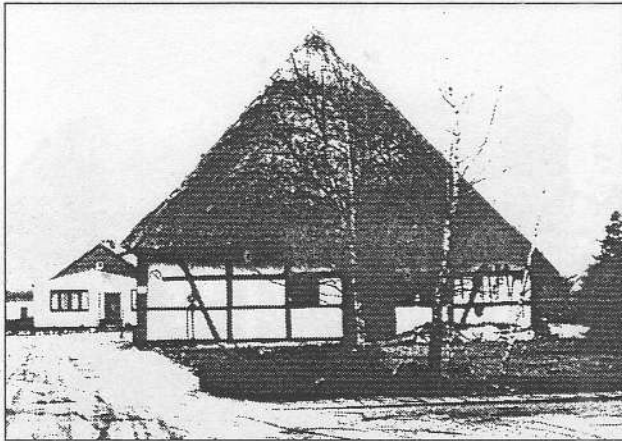
5. Altes Wirtschaftsgebäude

Ursprünglich vermutlich dreistöckige Hallendiehlenscheune mit Kübbing. Vordergiebel Fachwerk, braungefärbt. Gefache weiß. Im Vordergiebel doppel­flügelige Tür heute. Alle übrigen Wände massiv und geputzt, durch Lisenen gegliedert. Lisenen braun gefärbt. Zwischenräume geweißt. In der Südseite heute durch 4 Tore, in der Nordseite durch 2 Tore aufgeschlossen. Über den Toren der Nordseite das Dach in rundem Bogen angehoben. Dach mit Rohr gedeckt. Am Vordergiebel auf Streben vorgekrager Halb­walm. Rückwärtiger Giebel: Halb­walm ohne Vorkragung. Giebelig zum früheren Dorfanger ausgerichtet. Heute teilweise als Schafstall meist aber als Abstellraum genutzt. Der Innenraum stark verändert. Vor allem die ursprüngliche Dielendecke tiefer gelegt und durch neues Tragegerüst gestützt. Lediglich im vorderen Ende noch Reste der alten Dielenhöhe erhalten.

Datierung: Vermutlich 1800

Beide Wirtschaftsgebäude stellen den Rest eines alten Bauernhofes dar, auf dem im 19. Jh. als Bauernhaus ein noch vorhandenes Nur-Wohnhaus errichtet wurde.

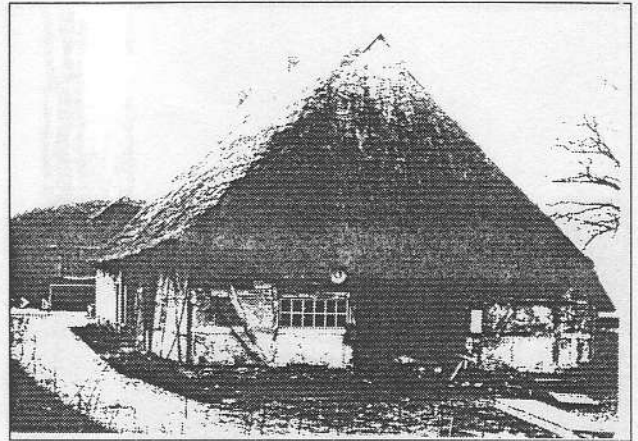
6. Altes Bauernhaus (Am Dorfteich 14)

Gebäude unbewohnt und ungenutzt. Niederdeutsches Hallenhaus. Variante: Dreiständer. Hochseite nach Osten. Ursprünglich giebelig zum alten Dorfanger ausgerichtet. Fachwerk weitgehend erhalten. Dabei ursprüngliche Färbung nur noch in Resten erhalten. Fachwerk in der Hochseite nach außen hin ausgewichen. Hinteres Ende der Hochseite Fachwerk überputzt. Im Vordergiebel Heckschauer. Rohrdach. An beiden Giebeln auf Streben vorkragende Halb­walme erhalten. Sackdiele mit Mittelküche. Stuben in der Hochseite.

Datierung: Vermutlich gegen 1795 errichtet.

Vor allem müßte eine sinnvolle Nutzung für das Gebäude gefunden werden. Es könnte als Kultur- und Klubhaus des Betriebes Verwendung finden.

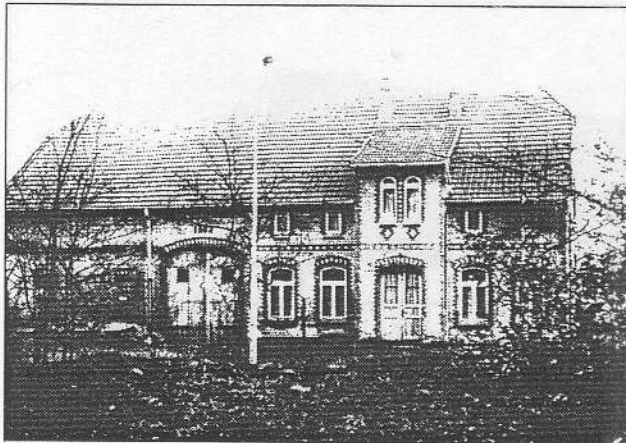
7. Jüngere Büdnerei (Am Dorfteich 2)

Gebäude bewohnt. Im Stil der 2. Büdnersiedlung der 1. Hälfte des 19. Jh. als Querbüdnerei errichtet. traufseitig zur Straße gelegen. Massiver Bau aus weißlichen Ziegeln. Um Fenster, Tür und Tor Zierumrahmung aus roten Ziegeln; Fenster, Türen und Tor überdies mit flachem Korbbogenabschluss. In der Traufseite 2 Fenster, im Giebel 3 Fenster. Bau mit Kniestock gegen Unterstock durch roten Ziegelsteinfries abgesetzt. Tür zur Straße in einem Risalit, der im Dach mit einer Schlepogaube endet. Hartdach mit Kröpelwalmen. An der Ostseite 2 Anbauten unter Teerpappeflachdach. Von innen der eine Stall, der andere Wohnung.

Datierung: 1907

Notwendige Maßnahmen: Keine

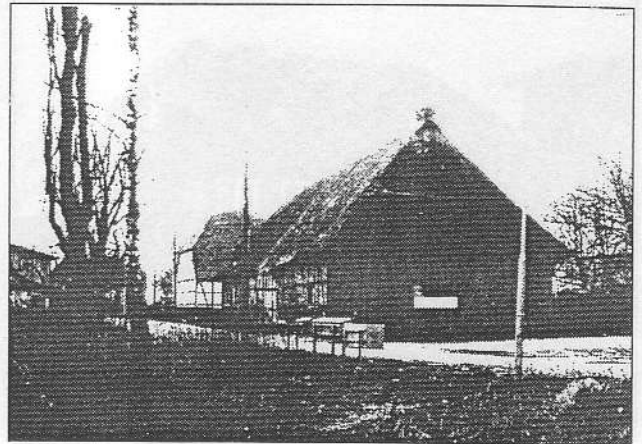
8. Pfarrscheune

Hallendielscheune ohne Kübbing, Giebelig zum früheren Dorfanleger gelegen. Heute traufseitig zum Stover Weg. Ursprünglich nur aus 7 Fach bestehend, später sowohl am vorderen als auch vor allem am hinteren Giebel verlängert. Fachwerk, Hölzer schwarz gefärbt. Gefache in der östlichen Traufseite roh ausgeziegelt, an allen übrigen Seiten geweißt. Im jüngeren Vordergiebel wie auch in der westlichen Traufseite je 2 K-Streben, Rohrdach. An beiden Enden auf Streben vorgekragte Halbwalme. Auf beiden Seiten das Rohrdach durch längere Hechte geöffnet. Heute kaum genutzt.

Datierung: 1. Hälfte 19. Jh.

Notwendige Maßnahmen: Auch die Gefache der östlichen Traufseite sollten geweißt werden. Vor allem müßten die heute offenen Dachhechte irgendwie geschlossen werden.

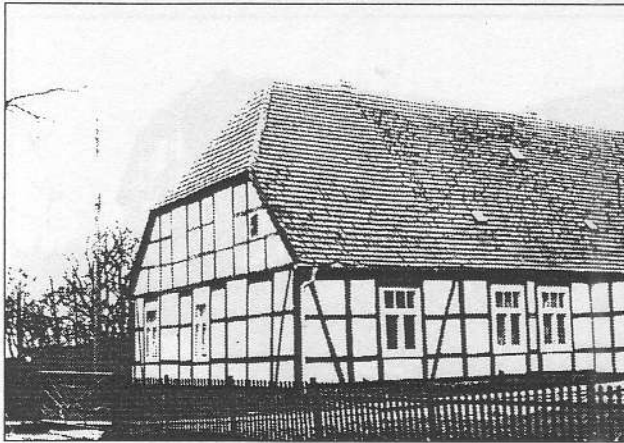
9. Pfarrhaus

Langgestreckter, einstöckiger Fachwerkbau. Fachwerk geschwärzt, Gefache weißt. Allerdings nur noch der Straßengiebel. Die Nordtraufseite und ein geringer Teil der Südtraufseite in Fachwerk. Alles übrige massiv und zum Teil geputzt. Giebelbalken im Ostgiebel geringe dekorative Gestaltung. Vor der Nordtraufseite späterer Windfang, teilweise in Fachwerk und wie das übrige Fachwerk gefärbt.

5 Fenster in der Nordseite mit älterer Fenstereinteilung, früher traufseitig zum alten Dorfanger ausgerichtet, heute giebelig zum Stover Weg, Dach hart gedeckt (Ritterdach) mit Kröpelwalmen an beiden Giebeln, an der Westseite das Giebeltrapez verkleidet. Noch voll genutzt, und zwar als Pfarrwohnung (westlicher Teil) und als Gemeinderäume (östl. Teil).

Notwendige Maßnahmen: Am Windfang sollten Ständer durch Färbung der Wand vorgetäuscht werden.

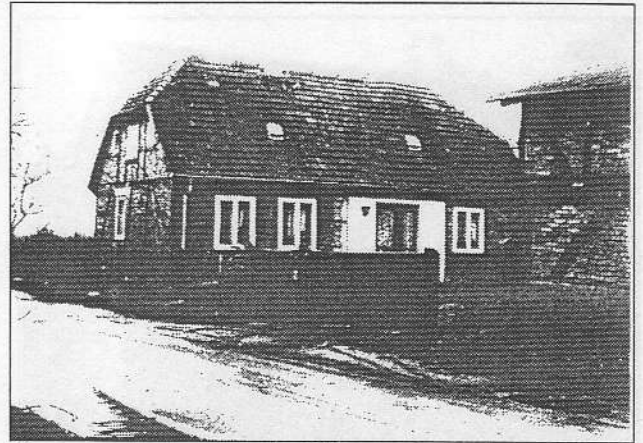
10. Pfarrstall

Pfarrstall teilweise rechts im Bild

Kleines, zunächst einstöckiges Gebäude, heute traufseitig zum Stover Weg. Fachwerk ungefärbt, gekrümmte Streben. Gefache roh ausgeziegelt. Später an östlicher Traufseite und an beiden Giebeln das Fachwerk bis Riegelhöhe durch breites Ziegelfundament ersetzt, das oben mit abgechrägten Ziegeln endet. Westliche Traufseite noch original erhalten. Später dem Bau ein Speicherstock aufgesetzt, der an den Traufseiten leicht vorkragt, dabei nur an den Eckständern Knaggen unter den vorkragenden Balken. Heute beide Giebel steil. Flaches, mit Teerpappe abgedecktes Pfettendach. Zur Zeit als Garage und als Lagerraum für Heizmaterial genutzt.

Notwendige Maßnahmen: Fachwerk und Fachteln müssen dringend ausgebessert werden. Fachwerk sollte entsprechend den anderen Gebäuden des Pfarrhofes gefärbt werden. Im Innern: Eingestürzte Decken müssen erneuert werden.

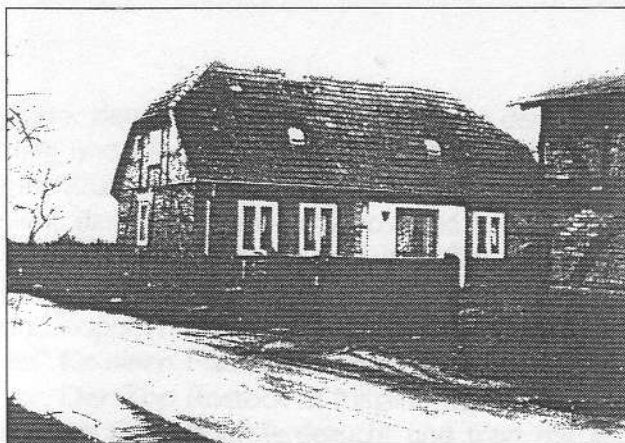
11. Pfarrwitwenhaus

Einstöckiges Doppelstubenhaus, heute giebelig zum Stover Weg. Giebel und nördliche Traufseite noch Fachwerk, Hölzer ungefärbt. Gefache roh ausgeziegelt. Zum Teil später auch hier hohes Fundament untergebracht, wie beim Pfarrstall. Südliche Traufseite massiv und gelblich verputzt. Fenster neuere Formen. Dach hartgedeckt mit Kröpelwalmen an beiden Giebeln. Innenraum zweiflüchtig unterteilt.

Datierung: Um 1800

Notwendige Maßnahmen: Keine

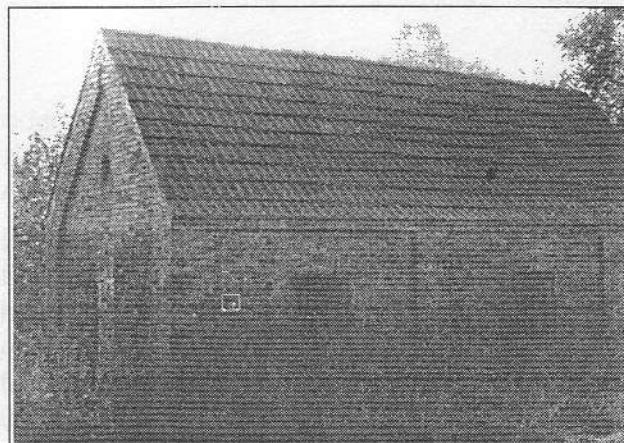
12. Altes Spritzenhaus

Kleiner massiver Bau. Traufseitig zum Dorfteich gelegen. Mit Giebeltor, Hartdach und Steilgiebel. Heute als Garage genutzt.

Datierung: 2. Hälfte 19. Jh.

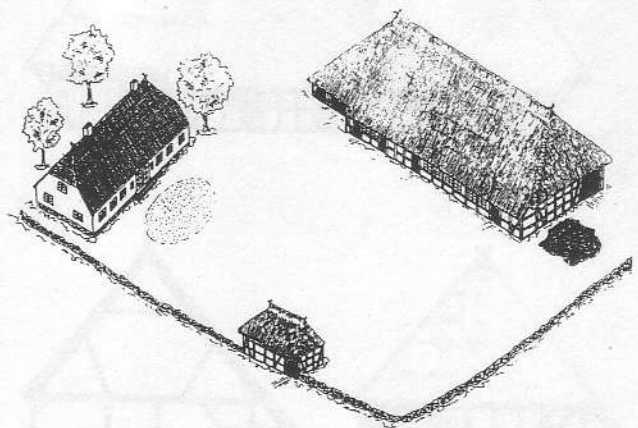
Tafel 6

Der Hof sollte nach unseren Vorstellungen folgende drei Gebäude enthalten: einen größeren Stall, ein Wohnhaus und ein Eingangsgebäude. Alle drei sind einander so zugeordnet, daß sie an das weiterentwickelte Bild des jüngeren mecklenburgischen Bauernhofes anschließen. Vorbild dafür ist der seit der Mitte des 19. Jh. in weiten Teilen unserer Heimat verbreitete "Gutshoftyp", der hier an die Stelle des älteren feudalzeitlichen Hallenhauses trat. Die Anordnung der einzelnen Gebäude zeigt die Tafel 6.

Die Hofgebäude

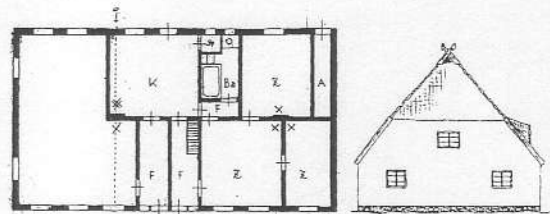
Das Haus (Tafel 4)

2. Weiterer kleiner Flur (F), der zum Baderaum (Ba) mit Toilette und
3. zum Wohnzimmer führt, sodaß man von der Küche direkt in die Stube gelangen kann, ohne über den Flur gehen zu müssen.
4. Zwei Zimmer (Z) unterschiedlicher Größe.
5. Abstellraum (A) für Gartengeräte.

Das ganze Haus ist auf Kohleheizung eingestellt.

Das Wohnhaus ist mit einer Länge von 17,6 m und einer Breite von 9,6 m entspricht in seinem äußeren Erscheinungsbild weitgehend dem des jüngeren Bauernhauses. Es ist massiv gemauert und hart gedeckt (möglichst mit Biberschwänzen und in Kronendachdeckung).

Die rechte Haustür führt in den zweiten Flur und dann in die Wohnung des die Aufsicht über den Hof führenden Mitarbeiters. von diesem Flur geht eine gradläufige Treppe in den Dachraum, der eventuell noch zu einem weiteren Wohnraum ausgebaut werden kann. Im übrigen enthält die Wohnung insgesamt 6 Räume, und zwar im einzelnen:

1. Relativ große Wohnküche (K) mit kleiner Speisekammer (Sp).

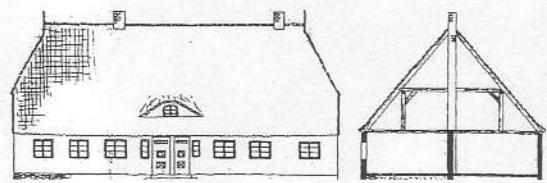
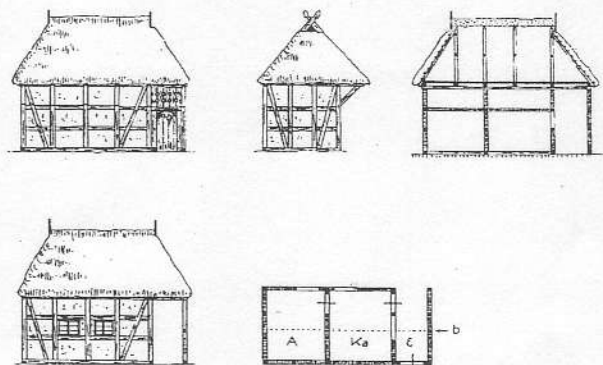
Das Eingangshaus (Tafel 5)

Das Gebäude mit einer Länge von 8,0 m und einer Breite von 3,5 m ist der von allem für den Nordosten Mecklenburgs traditionellen torscheune nachgebildet. Es ist allerdings seiner besonderen Funktion entsprechend verändert worden. So besitzt es kein Tor, sondern nur eine Fußgängertür, durch die die Besucher auf den Zoohof gelangen.

Die Eingangstür ist wie üblich mit gekehlten Kopfbändern versehen, darüber befinden sich dekorativ ausgeschnittenen Bretter zum Schmuck des Gebäudes und zur Betonung des Eingangs. Das Gebäude mit eineinhalbgeschossiger Fachwerkwand ist in zwei Räume von je 2,0 m Deckenhöhe unterteilt. von diesen dient der erstere als Kassenraum. Er besitzt eine Tür sowie ein breites Fenster, das als Verkaufstand für Karten bzw. weiteres Informationsmaterial dient. Der hintere Raum ist als Abstellraum für Verkaufsmaterial gedacht.
